ALFIO GIBILISCO

LA CHIESA MADRE DI CASSARO

Appunti storici per una riappropriazione del monumento

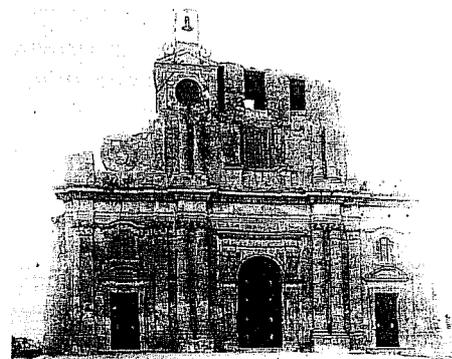
La facciata barocca della Chiesa Madre

Una rarissima fotografia degli inizi del XX sec., in mancanza dei disegni originali, mostra però una facciata incompleta e tuttavia armonica, di cui parleremo più avanti. Le navate laterali erano accessibili tramite due porte fiancheggianti il portone centrale, e le facciatine delle due navate risultano perfettamente legate a quella della navata centrale. Dunque, l'operazione di ampliamento della chiesa dovette essere eseguita forse durante i lavori di ricostruzione, una sorta di modifica in corso d'opera. La facciata era sempre l'ultimo elemento ad essere completato o quantomeno, si chiudeva man mano che si innalzavano le murature retrostanti; dunque, definita la cella centrale e probabilmente completata la copertura, fu apportata l'aggiunta delle due navate e da questa, la chiusura definitiva del paramento murario della facciata. L'osservazione degli esterni della chiesa conferma la teoria, perché si deduce chiaramente che i corpi delle due navate sono stati affiancati quando già quello centrale era completato. Probabilmente i costruttori si resero conto subito del danno irreparabile, e della compromissione alla stabilità dell'edificio, tanto da addossare alle pareti delle navate laterali due insoliti contrafforti, ancora oggi visibili, e che dovevano contribuire ad equilibrare la forte spinta della navata centrale.

Come accennato sopra, a motivo della ricostruzione dopo il terremoto del 1693, la chiesa madre era stata pensata come un edificio a navata unica, ma durante i lavori fu deciso l'ampliamento con l'aggiunta delle navate laterali e la conseguente chiusura della facciata. Sin dal 1921, la chiesa mostrava pericolosi segni di cedimento, specialmente lungo la volta della navata centrale e sulla facciata, con lo schiacciamento dei blocchi inferiori e un vistoso rigonfiamento dell'arco del portale di centro. Il parroco Luigi Bordonaro, decise allora l'operazione di smantellamento della facciata barocca e la sua sostituzione con quella che attualmente si può vedere, certamente scialba e insignificante. La facciata antica presentava tre porte sul primo ordine e, su quelle laterali, due deliziose finestre sagomate. Le navate laterali erano riproposte in facciata mediante paraste angolari culminanti con capitelli in stile corinzio. Mentre al centro, c'erano quattro semicolonne, anch'esse con capitelli corinzi. Le quattro colonne centrali, si prolungavano anche sul secondo ordine, con altrettante semicolonne ma più piccole di quelle inferiori; accanto ad esse e a delimitare l'ingombro della navata centrale, vi erano sei paraste, tre per lato. Il centro del secondo ordine era occupato da un grande finestrone, contornato da paraste inclinate rispetto alla linea di facciata. Infine, il secondo ordine era raccordato col primo mediante due grosse volute, delle quali però ne fu costruita soltanto una, quella di sinistra. Alle estremità del primo ordine sopra il cornicione, si trovavano due basamenti, quello di sinistra più alto rispetto all'altro, e forse destinati ad ospitare delle statue o pinnacoli. La facciata si interrompeva a circa metà del secondo ordine; sopra fu sistemata alla meglio la cella campanaria, che andava a cadere proprio sopra il finestrone centrale, un errore costruttivo che doveva necessariamente essere successivo all'interruzione della facciata. Mentre sul lato in alto a sinistra, sopra il secondo ordine e accanto le campane, il comune nel XIX sec. fece costruire l'orologio, forse un altro elemento che ha contribuito ad appesantire ulteriormente la già fragile consistenza della facciata.

Non è difficile ipotizzare il completamento di quest'ultima, perché rispondeva ad uno schema preciso, comune a parecchi altri monumenti della zona iblea ricostruiti dopo il terremoto. Lo schema delle tre porte in facciata con due finestre laterali, il finestrone sul secondo ordine, le volute di raccordo, rispondono perfettamente allo schema di due monumenti vicini sia cronologicamente che fisicamente alla matrice di Cassaro. E sono la chiesa di San Sebastiano di Palazzolo e la chiesa madre di Buscemi. Questi due compiuti esempi di facciata, presentano gli stessi elementi della nostra, con l'aggiunta di un terzo ordine destinato a cella campanaria. Quasi sicuramente, la matrice di Cassaro doveva somigliare ai due esempi riportati. Inoltre, si notano somiglianze di particolari architettonici con altre chiese della zona iblea, particolarmente la chiesa dell'Immacolata sempre a Palazzolo, e la chiesa madre di Sortino. Tra l'altro, tra le quattro chiese prese ad esempio, corre un filo che le accomuna: quello del *magister*

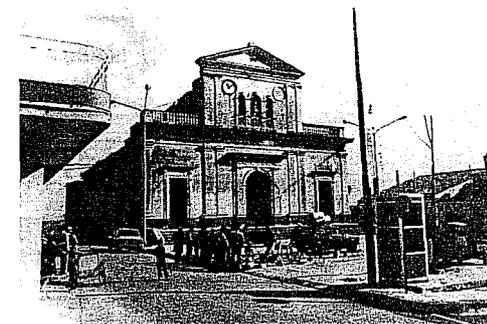
La facciata oggi

Il 25 settembre 1937, il parroco Bordonaro stipulò il contratto dei lavori per il rifacimento della facciata, con la ditta di Gregorio Buccheri di Palazzolo, su perizia e di segno dell'ing. Giuseppe Bonaiuto e con una spesa di sessantamila lire, somma che fu suddivisa in due stralci: il primo, corrispondente alla metà della stessa, per completare l'ordine inferiore; il secondo, invece, per completare l'ordine superiore o secondo. Il parroco Bordonaro chiese un po' ovunque contributi: ai cassaresi residenti nel nord America che contribuirono con circa cento dollari; al Ministero dell'Interno, *Direzione Generale dei Culti*, che elargì un contributo di diecimila lire; a due nobildonne legate al paese ma residenti altrove: la baronessa Giovannina Papalea Bordonali che agli inizi di luglio, però già nel 1931, donò cento lire, e alla sig.ra Raffaella Libertini Bordonali che alla stessa data donò una uguale somma¹⁴. La facciata fu completata nel 1939 e ad imperituro ricordo dello scempio, fu apposta una lapide sulla porta della navata destra, purtroppo ancora leggibile.

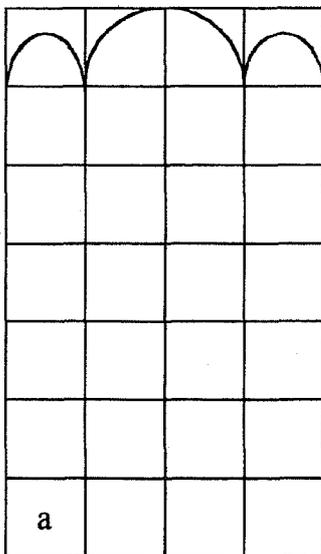
Schema della pianta della Chiesa Madre
(la lettera a indica il modulo-tipo di 5x5 mt.)

Come si nota dallo schema, la pianta è ricavata dall'accostamento dei 28 moduli quadrati, determinando dunque un insieme perfettamente calcolato e pensato. Le maestranze che hanno lavorato alla chiesa, hanno voluto di proposito creare un edificio perfettamente armonico e proporzionato, ricorrendo all'uso del modulo quadrato che nell'architettura medioevale era simbolo della terra. Come accennato, certamente in origine la pianta a navata unica spinse alla composizione di soltanto 14 moduli; nell'ampliamento, si è tenuto conto di questo dato di partenza incontrovertibile, che avrebbe dettato legge su qualunque tipo di modifica.

Anche sulla pianta dell'edificio si può scoprire uno schema preciso; infatti misura circa 20 x 35 metri. Numeri apparentemente insignificanti se si trascura un particolare importante: poiché entrambe sono divisibili per cinque, si ottiene una ripetizione di 4x7,

ovvero una larghezza pari a quattro sezioni di cinque metri e una lunghezza pari a sette. Dunque, la pianta è un insieme perfetto di 28 moduli quadrati di cinque metri per lato, composti: quattro in facciata e sette per la lunghezza, secondo lo schema che segue. Il problema della navata unica a cui sono state aggiunte quelle laterali, si risolve mediante l'accostamento originario di 14 moduli, due per la facciata (che doveva essere larga dieci metri) e sempre sette per la lunghezza.
